**รายงานการประชุม**  
**คณะกรรมการติดตามตรวจสอบการปฏิบัติตามมาตรการลดผลกระทบสิ่งแวดล้อม**  
**โครงการก่อสร้างโรงไฟฟ้าและทำเรือขนถ่ายถ่านหินของโรงไฟฟ้าบีแอลซีพี**  
**ระยะดำเนินการ ครั้งที่ 4/2553**  
**วันพฤหัสบดีที่ 1 เมษายน 2553 เวลา 9:30 น.**  
**ณ ห้องประชุม Generator อาคาร Administrative**

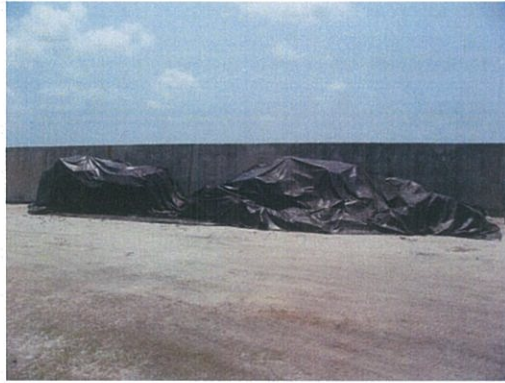
รูปที่ 2 มีการปิดคลุมอุปกรณ์ที่วางไว้บริเวณริมกำแพงกันคลื่นอย่างเป็นระเบียบ

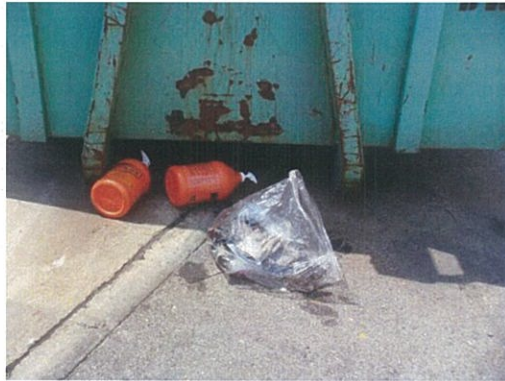
3.3.2 บริเวณพื้นที่เก็บรวบรวมขยะติดกับบ่อตกตะกอนข้างลานกองถ่านหิน พบว่า มีเศษขยะกองทิ้งไว้บนพื้นด้านข้างถังขยะ และพบว่าแกนม้วนลวดสลิงมีการตั้งวางไว้ในลักษณะที่อาจก่อให้เกิดอันตรายจึงเสนอให้แก้ไข ซึ่งเจ้าหน้าที่ของโครงการฯ รับผิดชอบดำเนินการแก้ไข

รูปที่ 3 เศษขยะที่พบทิ้งอยู่บนพื้นบริเวณข้างถังรวบรวมขยะ
